LOST

Osmose behandeling 2007

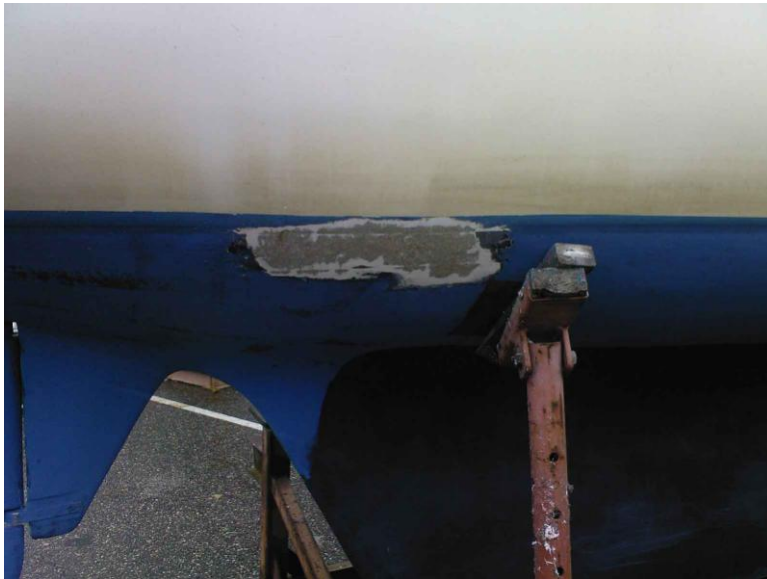
(eerste dag)

Het moest er nou toch echt van komen. Toen ik me boot kocht was het al bekend dat deze osmose had. Toen die dit jaar(2007) uit het water kwam, was het duidelijk dat de osmose ernstig was toegenomen. Dus we(me vader en ik) hebben eerst geïnformeerd hoe we dit het best konden gaan aanpakken. Laten behandelen was geen optie, aangezien ik daar het geld niet voor had. Dus eerst moest alle gelcoating eraf. Daarvoor zijn verschillende manieren te vinden. We hadden helaas geen beschikking over een schil machine, anders was dat zeker de beste optie. Daarom begon ik dan eerst maar met een verf krabber en een hete lucht phon. Dit ging op zich wel redelijk. Al neemt dit natuurlijk erg veel tijd in beslag. Later hebben we de elektrische schaaf van me vader erbij gepakt. Dit gaat veel sneller, maar daar staat tegenover dat het veel zwaarder werk is. Buiten dat kan je met deze machine lang niet op alle plaatsen komen. Hele stukken van de kiel en minder ronde stukken van de romp zijn wel te doen, en dit sheelt erg veel krab werk.

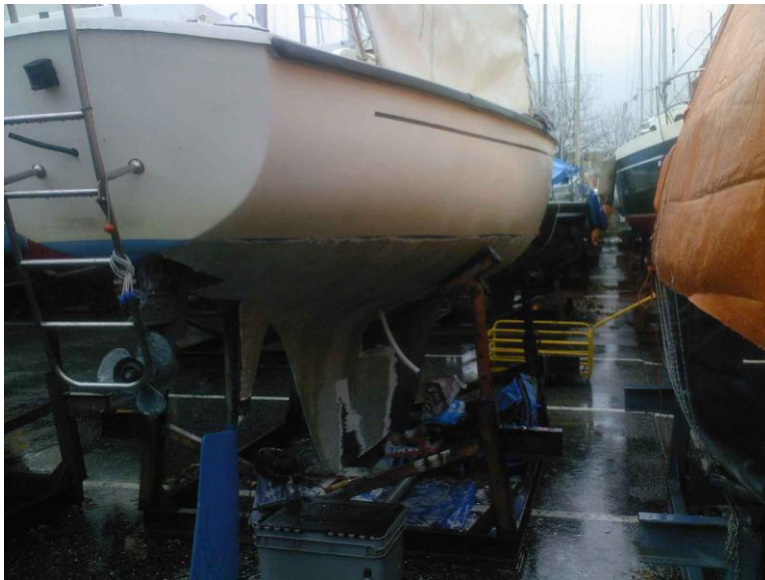
(Na 5 weken☺)

Ondertussen ben ik dus al 5 weken bezig. Kan helaas maar 2 dagen in de week aan me boot werken. Aangezien ik naast me studie ook nog 20 uur in de week werk, schiet het dus niet echt op. Maar de eerste kant is nu toch bijna helemaal gedaan!

Daarna laat ik hem dus zo lang mogelijk uitdrogen. Dan zal ik om de twee weken de gehele romp nog af moeten nemen met warm water. Dit zal het uitdampen van het vocht en zuur in de romp versnellen. Daarna brengen we 5 nieuwe lagen aan. Hiervoor gebruiken we Gelshield 200 van international. Gelshield 200 is een sneldrogende, makkelijk te verwerken, epoxyprimer voor bescherming van polyester tegen osmose. Daarbij zal ik nog wat gelcoating gebruiken voor het afwerken bij de waterlijn. Dan heb ik hopelijk gelijk nog wat over voor andere beschadigde plekken.
